Boletín Técnico de Partes de Motor

Para uso Correcto de la Falda de Pistón para Motor Cummins® M11/ ISM

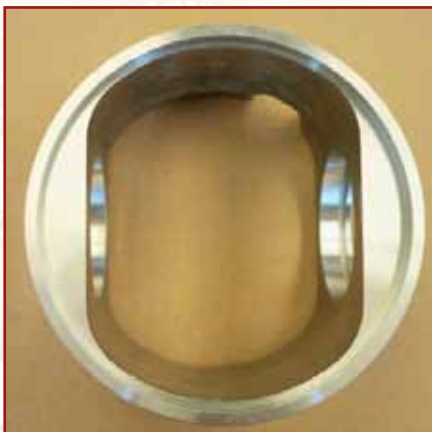
Fig. A
M-4070653 Falda

Interstate-McBee ofrece dos tipos de falda de pistón para motores M11 e ISM. La falda de pistón tipo 1 con el número de parte M-4070653 mostrada en la figura A, debería ser sustituida cuando se reusa la corona de pistón original Cummins. La media reparación (IFK) de Interstate-McBee sin pistón con el número de parte MCIFISME-S incluye la falda de pistón tipo 1. La media reparación MCIFISME-S permite una reconstrucción muy económica de motor cuando las coronas del pistón están en condiciones de ser reutilizadas.

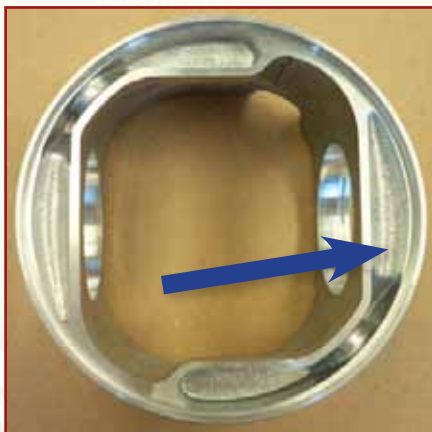
Fig. B
MCB7087 Falda

La falda de pistón tipo 2 con el número de parte MCB7087 mostrada en la figura B, es una falda de pistón desarrollada por Interstate-McBee y fue diseñada para usarse con nuestra propia corona de pistón, la cual se muestra en la figura C, con el número de parte MCB7086. Nótese que las galerías de aceite en dicha falda de pistón están diseñadas para una mejor retención del aceite en la falda.
